Glavni grad Podgorica
Sekretarijat za saobraćaj

I N F O R M A C I J A

stanju mostova u Glavnom gradu sa predlogom mjera za njihovu zaštitu

Podgorica, Oktobar 2020. godina

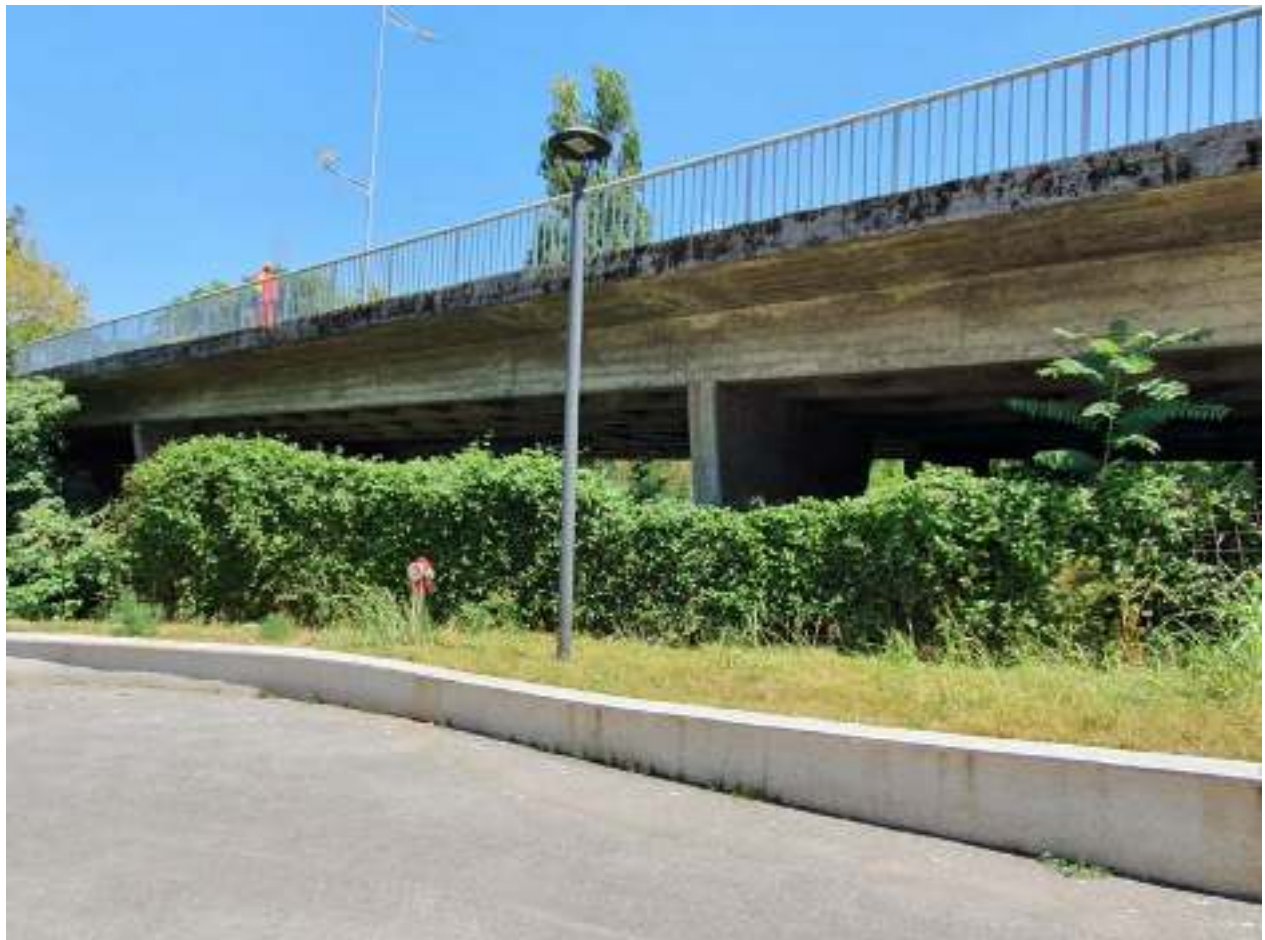
Opšte stanje mosta može se ocijeniti kao dobro, bez vidnih pojava koje bi ukazivale na smanjenu nosivost, trajnost i funkcionalnost, uzimajući u obzir sve elemente istog.

Prema nalazima, stanje kolovoznog asfaltnog zastora, ukupno gledano je veoma dobro. Na kolovozu i na trotoaru se ne uočavaju deformacije koje bi bile rezultat temperaturnog ili drugog diletiranja konstrukcije. Međutim, na spoju krilnog zida mosata sa terenom kod Muzičkog centra uočava se kontaktna pukotina – fuga koju treba oblikovati i zatvoriti elastičnim materijalom. Isto tako, potrebno je popraviti oštećeni kraj ivičnog vijenca. Takođe, na suprotnoj strani istog obalnog oporca registruje se popuštanje vode na kontaktu oporca i terena ispod pješačke staze. Navedeno podrazumijeva da se kao trajno rješenje treba ugraditi vodonepropusni polimer asfaltne dilatacione sprave kapaciteta pojeranja $\pm 40\text{mm}$, tim prije što na mostu nema slivnika za atmosfersku vodu.

U trenutku vršenja pregleda moglo se konstatovati da je ivični vijenac dotrajavao i da je potrebna njegova reparacija odnosno priprema pjeskarenjem i obrada reparaturnim malterom. Na konzolama pješačkih staza sa donje strane vidljivi su tragovi ranijih prodora vode sa kolovoza, a na podužnoj gredi registrovane su vertikalne prsline širine 0,3-0,5 mm koje su najvjerovatnije posljedica skupljanja betona i sezonskih temperaturnih promjena. Ove prsline su registrovane i pri pregledu 2011. godine i može se konstatovati da sada nema promjena u odnosu na prethodno stanje. Iz razloga obezbjeđenja trajnosti i odgovarajućih estetskih svojstava, ove površine treba reparirati odgovarajućom reparaturnom glet masom na bazi polimer cementa u boji betona.

Rasponska konstrukcija mosta i kolovozna ploča su u dobrom stanju, bez znakova propadanja, korozije ili procurivanja vode. Na nekoliko mjesta su prisutni tragovi ranijih procurivanja vode koji nakon obnove kolovoznog asfaltnog zastora više ne puštaju vodu.

Beton riječnih stubova i temelja mosta je jedar, bez znakova korozije armature i većih segregacija. Na trakastim temeljima nema bitnijih tragova podlokavanja i erozije tla koji bi ugrožavali njegovu nosivost i stabilnost.

Isto tako, pregledom je utvrđeno da su obalni stubovi – oporci sa AB pendel ležištima na obije obale u relativno dobrom stanju. Sem tragova prljavštine i procurivanja vode iz vodovodne cijevi na desnoj obali, ne registruju se drugi nedostaci. Ležišta su u punoj funkciji.

Zone ispod mosta, i na lijevoj i na desnoj obali rijeke su vrlo zapuštene, zarasle u rastinje i šiblje. Takođe, ispod mosta se nalaze veće količine šuta i smeća, a uočljivo je korišćenje ovih prostora od strane beskućnika. Shodno tome, preporučeno je detaljno čišćenje i uređivanje ove zone.

U cilju poboljšanja funkcionalnosti i trajnosti ostalih elemenata na mostu, potrebno je popraviti spoj krilnih zidova oporca i terena na lijevoj obali, uraditi vodonepropusne asfaltne polimerne diletacione sprave, kao i reparaciju ivičnog vijenca, površinu konzola pješačkih staza i ivičnih greda. Isto tako, potrebno je očistiti površine obalnih stubova i urediti zone oko i ispod mosta. Okvirni predmjer i predračun opisanih radova dat je u prilogu Izvještaja obrađivača.

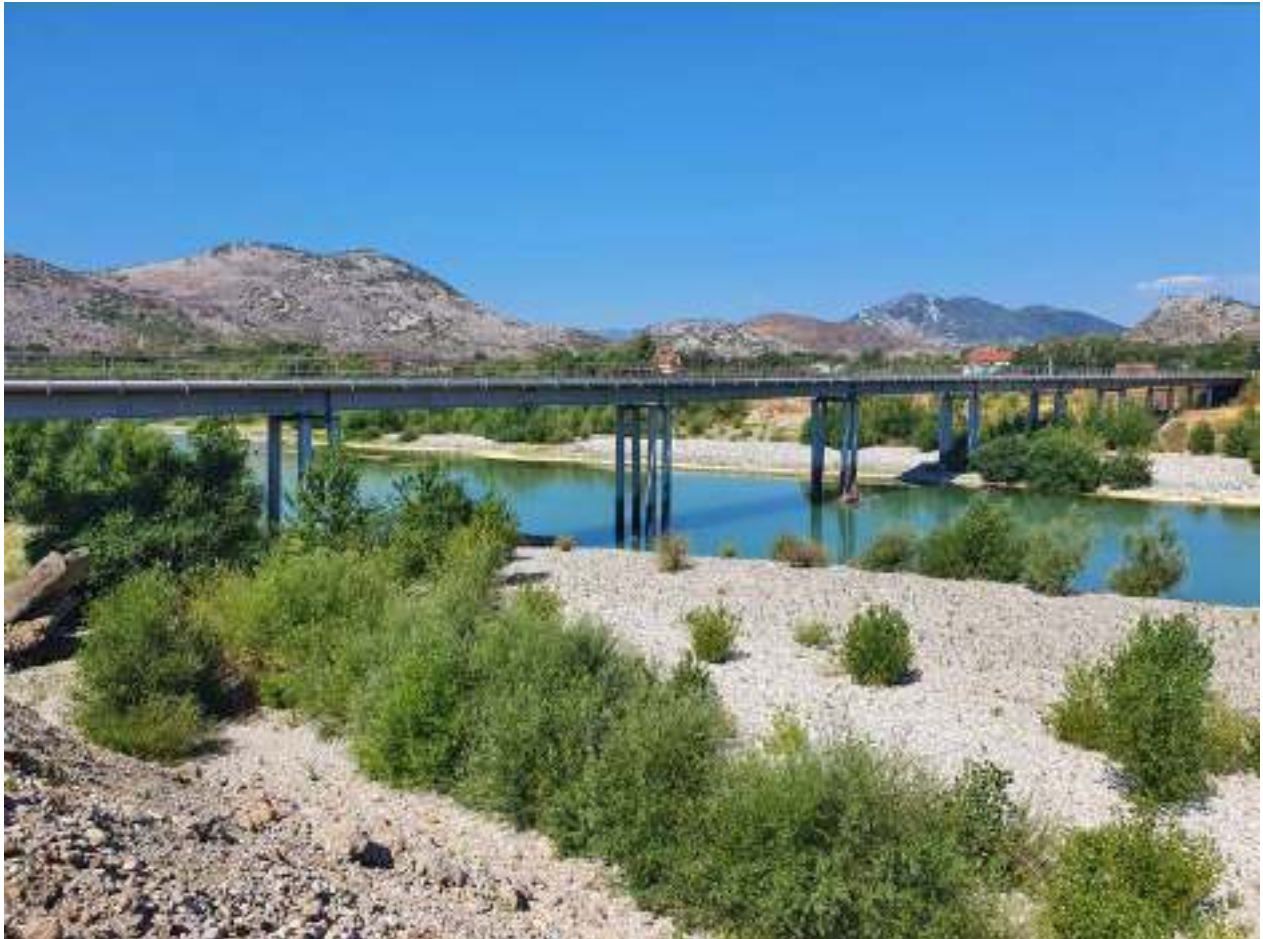
Prema nalazima, opšte stanje mosta može se ocijeniti kao dobro, bez vidnih pojava koje bi ukazivale na bitno smanjenje nosivosti, trajnosti ili funkcionalnosti mosta kao cjeline.

Stanje kolovoznog asfaltnog zastora, ukupno gledano je zadovoljavajuće. Međutim, u zoni diletacionih sprava na početku, sredini i na kraju mosta nastala su oštećenja koja treba popraviti. Takođe, na nekoliko mjesta duž mosta, uočljivi su kolotrazi, kao i pukotine upravno na most, koje zahtijevaju popravku.

Nadalje, prema nalazima, na spoju mosta sa obalama su izvedene čelične dilatacione sprave je konstatovano da je dilatacioni prostor “zapunjen” prljavštinom i zemljom, pa je došlo do oštećenja, posebno na početku mosta prema pruži. Diletacije treba očistiti, popraviti i korozivno zaštititi, zamijeniti gumene membrane i zatvoriti spoj sa pješačkim stazama.

Obradivač je u svom izvještaju ukazao da je korozivna zaštita metalne cjevaste ispune ograde mosta dotrajala, pa ju je neophodno detaljno obnoviti. Takođe je potrebno

Odvodnjavanje kolovoza je riješeno direktnim ispustima u rijeku preko otvorenih bočnih i horizontalnih slivnika. Zbog lošeg održavanja i čišćenja mosta, pojedini slivnici su zapušeni prljavštinom i šljunkom. Slabijem odvodnjavanju doprinosi i “naborani” asfalt oko istih. U skladu sa odredbama Zakona o vodama, postoji obaveza prečišćavanja voda sa kolovoza, pa je potrebno u budućnosti planirati zatvoreni sistem atmosfere kanalizacije – sabirne cijevi sa prečišćivačima.

Na ulaznoj krivini mosta konstatovano je potpuno uništenje zaštitne odbojne ograde, kao i vertikalne saobraćajne signalizacije. Takođe su konstatovana manja oštećenja na čeličnim ugaonicima pješačkih staza odnosno samoj stazi što je najvjerovatnije posljedica udara prevoznih sredstava.

Detaljnim pregledom čeličnih livenih valjkastih ležišta koja se nalaze na početku i na kraju mosta iznad svakog para srednjih stubova, utvrđeno je da su u dobrom stanju. Isto tako, stanje elemenata rasponske čelične konstrukcije mosta je dobro odnosno nisu vidljivi tragovi korozije. Pregledom nisu uočeni ni prodori vode i vlage sa kolovoza kroz konzole i gornju ploču, što ukazuje da je stanje hidroizolacije kolovoza prihvatljivo.

Stubovi mosta su u dobrom stanju, osim oštećenja korozione zaštite u donjim zonama, što uzrokuje erozija riječnog nanosa pri visokom vodostaju. Zone oko i ispod mosta su zapuštene, zarasle u divlje rastinje i šiblje, te je gotovo nemoguće prići spoju obale i mosta radi pregleda i održavanja.

U cilju poboljšanja funkcionalnosti i trajnosti ostalih elemenata na mostu, potrebno je djelimično popraviti asfaltni zastor, sanirati dilatacije, popraviti ogradu i obnoviti njenu korozionu zaštitu, kao i urediti zone oko i ispod mosta prema opisima koji su navedeni u Izvještaju.

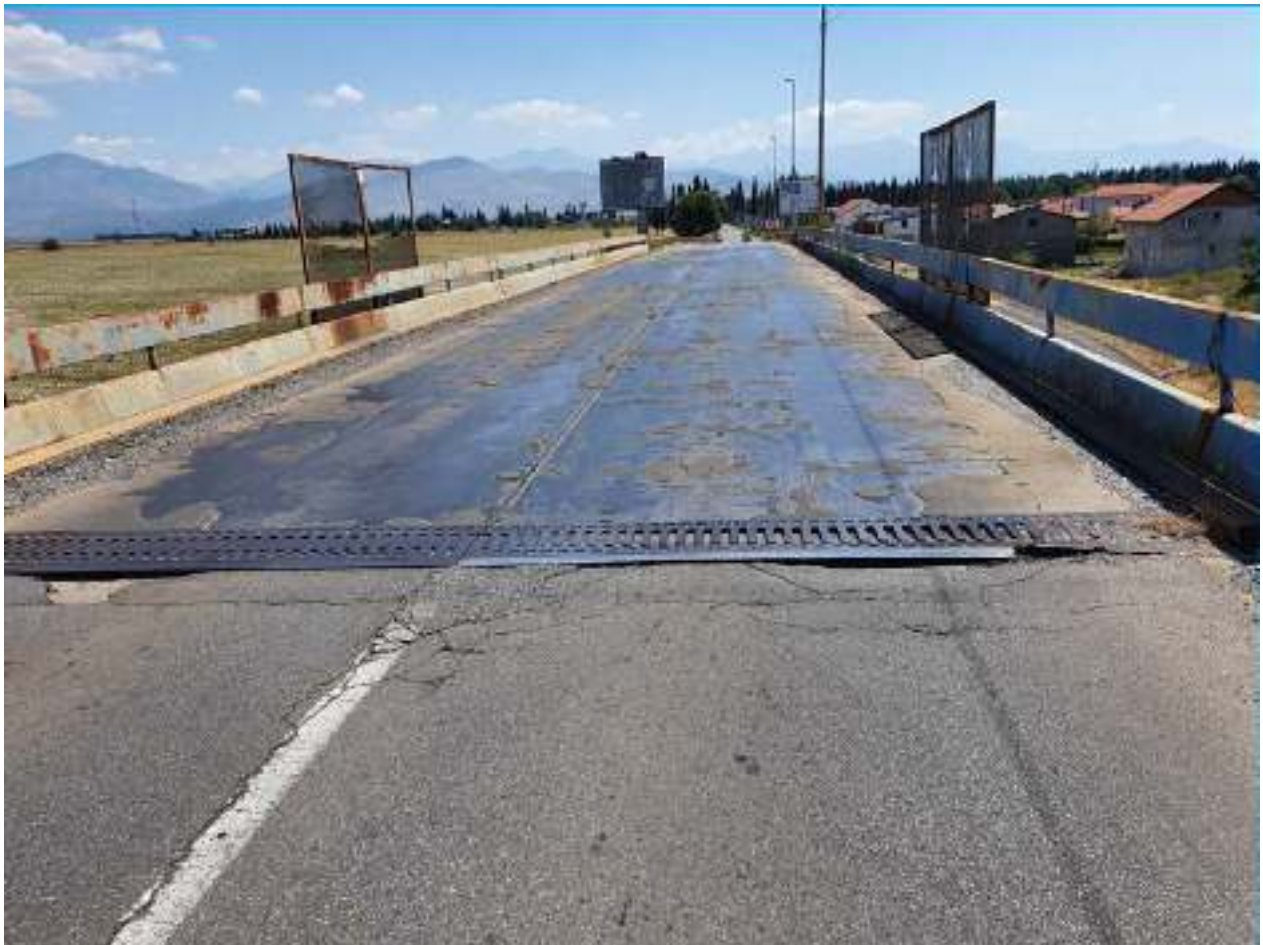
Prema nalazima, opšte stanje mosta može se ocijeniti kao loše, prvenstveno zbog potpuno dotrajale korozione zaštite čelične konstrukcije, kao i nestalog kolovoznog zastora. To bitno utiče na trajnost, sigurnost i funkcionalnost objekta kao cjeline.

Pregledom je utvrđeno da je kolovozni asfaltni zastor gotovo u cjelini nestao sa kolovozne ploče, čime je izuzetno povećan rizik od proklizavanja vozila. Tome doprinosi

i veća količina šljunkovito - pjeskovitog materijala koja se nakupila duž ivica kolovoza, kao posljedica veoma lošeg održavanja. Pri sanaciji se preporučuje primjena tankoslojnog epoxy asfalta uz prethodnu pripremu površina pjeskarenjem i odgovarajući epoxy prajmer. Ovaj sistem istovremeno služi i kao hidroizolacija kolovozne čelične ploče.

Na spoju rasponske konstrukcije sa nasipom odnosno sa oporcima izvedene su čelične dilatacione sprave koje se ne održavaju adekvatno. Naime, diletacioni prostor je "zapunjen" prljavštinom i zemljom čime je smanjena njihova funkcija. Diletacije treba očistiti, popraviti i koroziono zaštititi, zamijeniti gumene membrane i povezati sa cijevima za evakuaciju vode. Potrebno je popraviti asfaltni zastor ispred i iza nadvožnjaka.

Već je naglašeno da je kompletna kolovozna zaštita i boja objekta dotrajala, pa ju je neophodno detaljno obnoviti. Nadalje, u Izvještaju je zaključeno da je potrebno detaljno očistiti sve elemente pjeskarenjem i/ili rastvaračem, a zatim uraditi korozionu zaštitu odabranim kvalitetnim sistemom osnovnih i završnih premaza. S tim u vezi, preporučuje se da izvođač radova za odabrani sistem zaštite od korozije prezentira dokaze kvaliteta za kategoriju korozivnosti C3 i za visoku trajnost, u skladu sa standardom MEST EN ISO 12944-6. Takođe se preporučuje da se za opisane radove uradi poseban projekat čiji sastavni dio treba da budu i tehnički uslovi kojima se bliže definišu postupci i tehnologija rada za pripremu površina, izbor vrste i debljine osnovnih i završnih premaza i uslovi kvaliteta i kontrole za sve faze izvođenja zaštite od korozije.

Izvještajem se ukazuje da iako je korozivna zaštita dotrajala na konstrukciji nadvožnjaka nisu uočljive pojave dublje korozije osnovnog materijala ili oštećenja koja bi uticala na smanjenje nosivosti.

Nalazom je konstatovano da su čelična valjkasta ležišta koja se nalaze ispod glavnih nosača na početku i na kraju mosta i iznad srednjih stubova u relativno dobrom stanju, mada treba obnoviti i njihovu korozivnu zaštitu i podlivke. Stubovi mosta su u dobrom stanju, sa izuzetkom zaštite od korozije.

U izvještaju se ukazuje da beton oporca i krilnih zidova postoje tragovi površinske deteriorizacije i lokalnu segregacije i propuštanja vode kroz diletacione sprave, pa je potrebno reparirati i osvježiti izgled tih površina detaljnim čišćenjem (pjeskarenjem ili vodenim topom) i sanacionim premazom na bazi polimer - cementa, u boji betona. Takođe je neophodno popraviti oštećene zaštitne ograde iznad elektro vodova željezničke pruge.

Zone oko i ispod objekta su zapuštene, zarasle u divlje rastinje i šiblje koje treba ukloniti, a prostor urediti.

Prema nalazima, opšte stanje nadvožnjaka preko željezničke pruge na putu za Aerodrom "Podgorica" je takvo da zahtijeva značajnu intervenciju, prevashodno u pogledu obnove dotrajale zaštite od korozije njegove čelične konstrukcije i kolovoznog zastora.
